*Interventi urgenti di sistemazione
idraulico-forestale sulle frane del*

Rio Prà dell'Acqua e Val Limonara

**a Romagnano
(Comune di Trento)**

Premessa

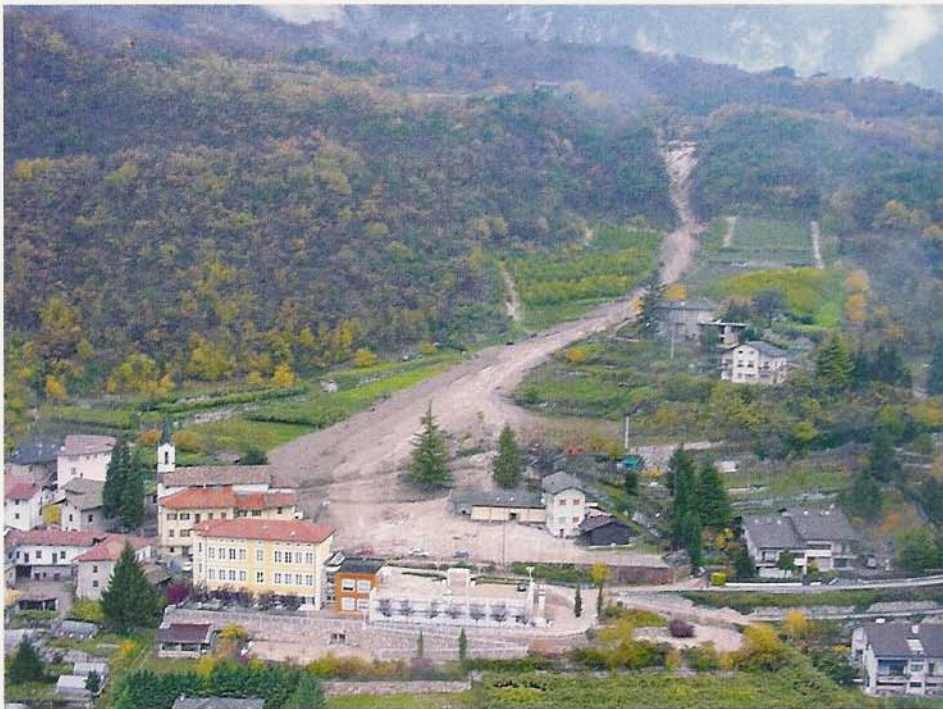
Fig. 1 – la colata detritica del 19 novembre 2000, che ha colpito il sobborgo di Romagnano.

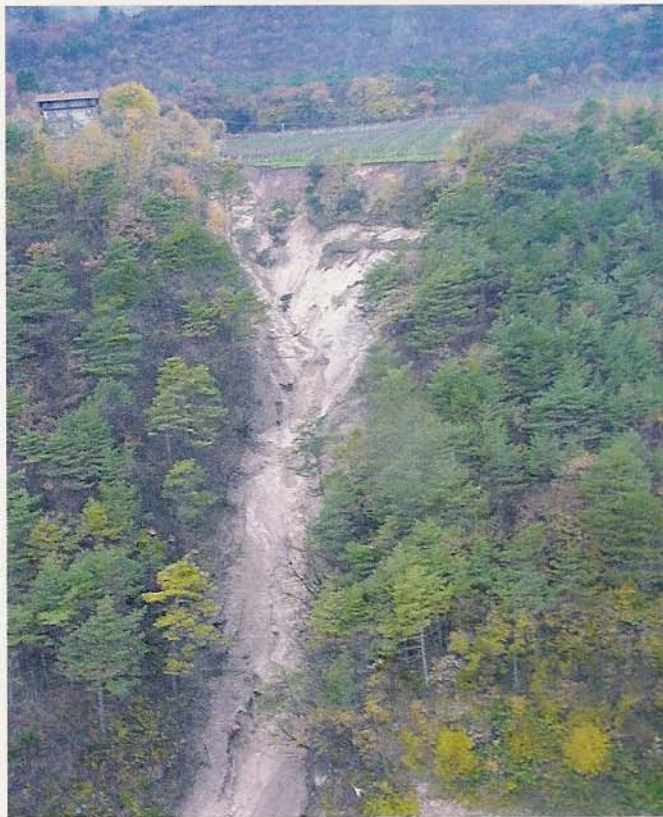
Lo smottamento, con un fronte di 50 metri, ha interessato un'area di circa 2000 m², a cavallo fra le proprietà Lunelli (vigneto sul ciglio della scarpata) e Geri (bosco sottostante). La massa detritica, fluidificata e movimentata dalle emergenze idriche che alimentano il Rio Prà dell'Acqua, ha innescato una colata di fango che, dopo una corsa di circa duecento metri travolgendo alberi e terreni coltivati, ha investito la chiesa, l'oratorio, le scuole e la parte vecchia dell'abitato di Romagnano. La presenza di alcune vecchie briglie di consolidamento lungo la vallecola del Prà dell'Acqua, mai rilevate in precedenza in quanto coperte dal detrito boscato, ha mantenuto la stabilità di quel tratto di versante, limitando notevolmente l'azione di scavo della colata.

Fig. 2 - Lo smottamento del Prà dell’Acqua, con un fronte di 50 metri, ha interessato un’area di circa 2000 m², a cavallo fra il vigneto sul ciglio della scarpata ed il bosco sottostante.

La massa franata è stata stimata in circa 4.000 m³, ai quali vanno sommati i detriti movimentati lungo il percorso della colata, che ha raggiunto un volume complessivo valutato in circa 6.000 metri cubi.

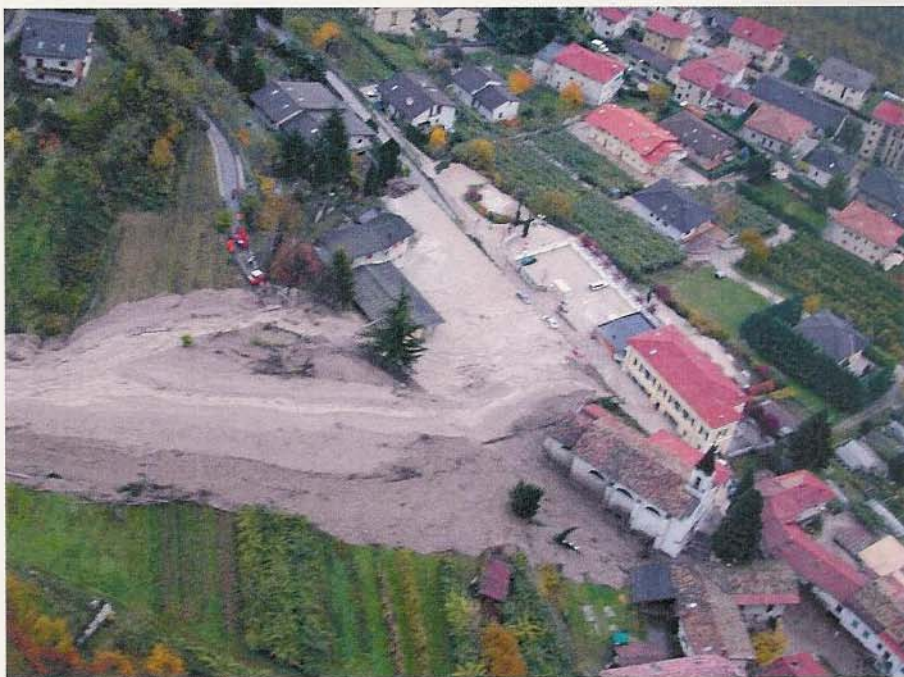
Fig. 3 – la colata di fango ha investito la chiesa con la canonica, l’oratorio e l’edificio scolastico.

Gli edifici maggiormente danneggiati sono stati la chiesa, la scuola, la palestra e l’oratorio, dove i detriti hanno infranto porte e finestre, raggiungendo altezze da uno a tre metri. L’oratorio risulta la struttura compromessa dalla colata, mentre gli altri edifici non hanno subito particolari danni statici. Lungo le strade e nelle pertinenze delle abitazioni investite, la colata ha lasciato depositi da uno a tre metri ed il fronte di arresto in corrispondenza della piazza presentava un’altezza di circa 80 centimetri. Fortunatamente, non vi sono state né vittime, né feriti; le strade erano deserte e l’impatto della colata è stato assorbito dalla chiesa, che è stata direttamente investita dalla prima ondata di fango e che ha fatto da scudo al paese. Circa 500 persone sono state evacuate dalle case ubicate nelle vie Santa Brigida, dei Calmi, Dos Bruni, dei Comuni, alle Porte e Piazzole.

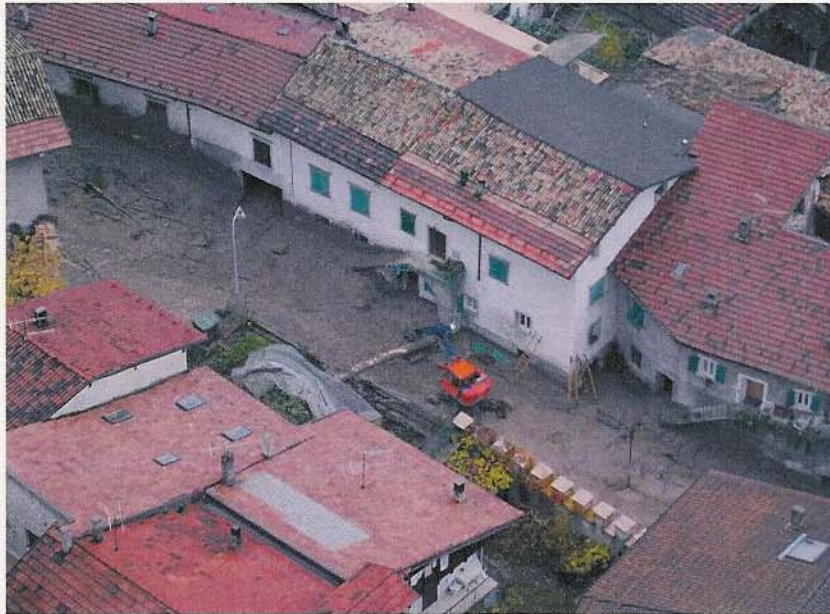
Il “fiume di fango” si è incanalato lungo la strada principale del paese, via Santa Brigida, fino alla piazza, dove si è arrestato nei pressi dell’edificio della Cassa Rurale. Questa prima ondata, costituita prevalentemente da fango con detriti, massi e materiale vegetale, ha travolto le auto in sosta ed ha circondato le case invadendone i cortili e gli scantinati. Una seconda ondata, poco dopo le ore 20, ha invece trascinato a valle materiale più ghiaioso, che si è depositato sul conoide e nei pressi dell’oratorio.

Fig. 4 - Il “fiume di fango” si è incanalato lungo via Santa Brigida, la strada principale dell’abitato.

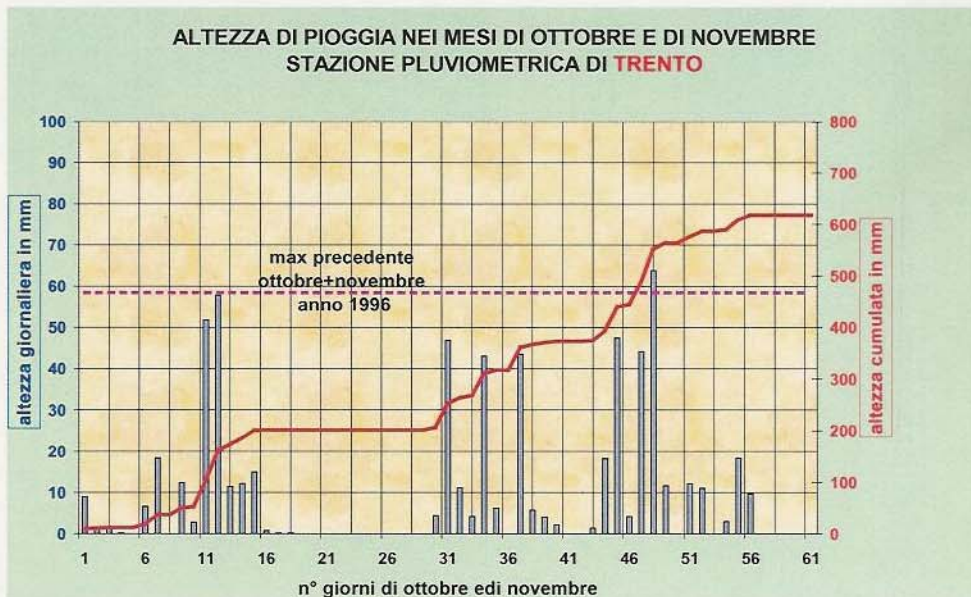
Fig. 5 – A Trento, nei mesi di ottobre e novembre 2000 i valori di pioggia cumulata hanno superato il massimo storico, registrato nel novembre 1966.

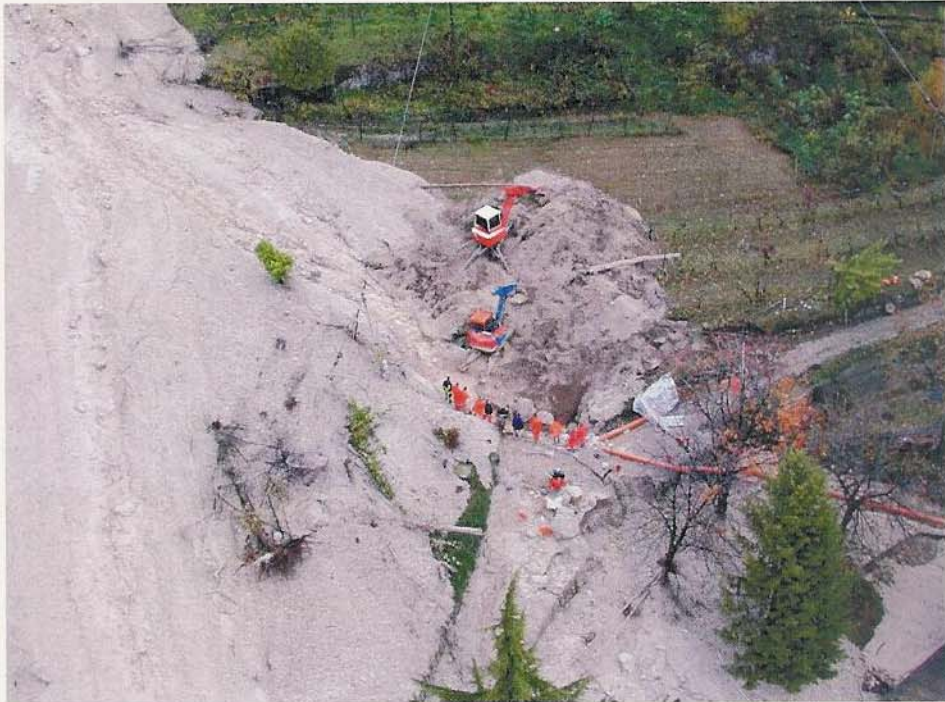
Fig. 6 – L'imbocco della tubazione di by-pass in corrispondenza di via Dos Brun. In primo piano è visibile il materiale ghiaioso depositato sul conoide dalla seconda ondata detritica.

L'acqua che defluiva dalla vallecola è stata convogliata mediante una tubazione superficiale in PVC-DN315, formando un by-pass provvisorio che si sviluppa per circa 360 metri, fra il cunicolo sotto via Dos Brun e le campagne a valle dell'abitato.

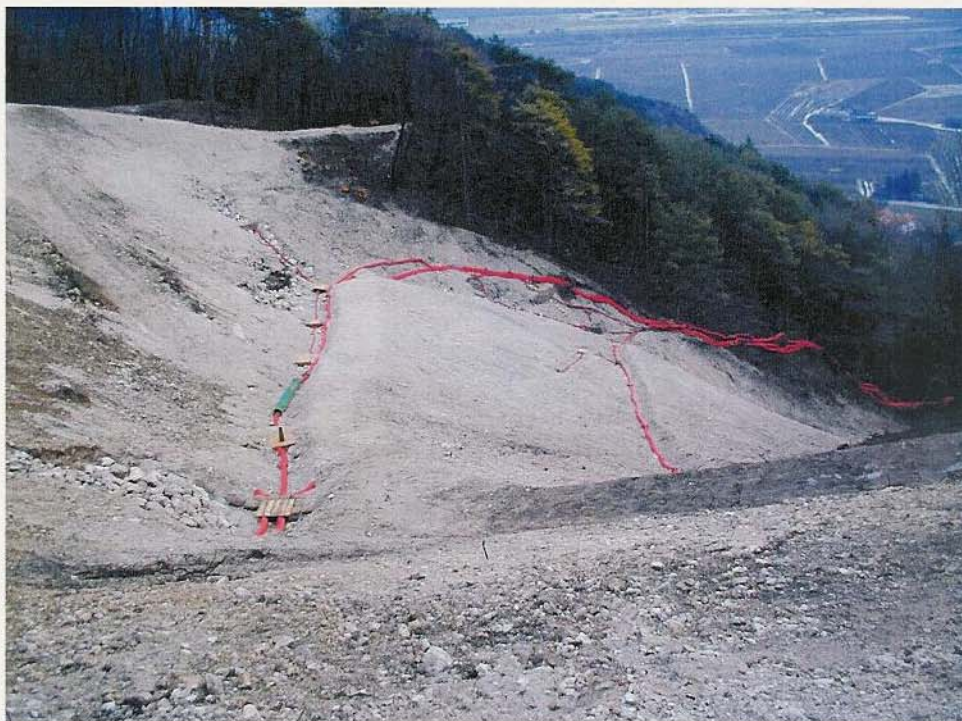
Fig. 7 – Con gli interventi di somma urgenza è stata rimodellata la corona dello smottamento e sono state provvisoriamente captate tutte le venute d'acqua presenti nel corpo franoso del Prà dell'Acqua (dicembre 2000).

Le squadre dell'Azienda Speciale di Sistemazione Montana hanno effettuato il taglio della vegetazione sul corpo frana e lungo la vallecola del Rio Prà dell'Acqua. Inoltre, hanno completato il rimodellamento della nicchia di frana e del suo accumulo, per eliminare la presenza di materiale instabile, potenzialmente movimentabile da nuove precipitazioni. Le emergenze idriche, molto abbondanti in due punti della corona, poco sotto il vigneto, sono state captate mediante una serie di pozzetti di drenaggio e tubazioni provvisorie, con incanalamento dei deflussi in circa 170 metri di condotta superficiale, posta sul lato sinistro del versante boscato e lungo i terrazzamenti della proprietà Geri, fino al bacino di carico del by-pass. In tal modo è stata allontanata l'acqua dal materiale detritico e si è notevolmente ridotto il rischio di intasamento delle tubazioni provvisorie.

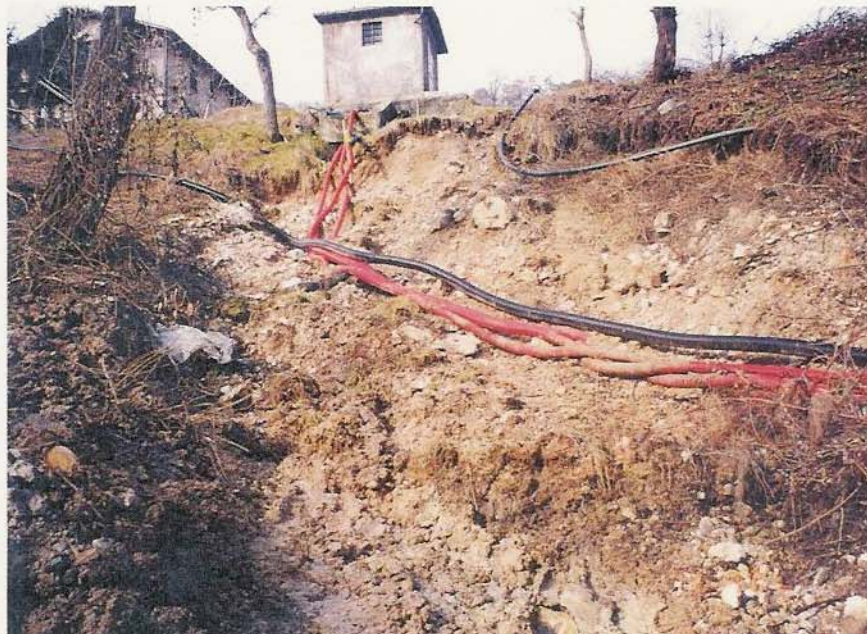
Infine, con gli ultimi fondi della perizia di somma urgenza, nel mese di marzo è stata effettuata anche la messa in sicurezza del versante della Limonara, sotto le opere di presa di Maso Maset. In tale contesto, infatti, l'anomalo aumento della portata delle sorgenti e della linea di risorgive presente fra il Prà dell'Acqua ed i Masi Grillo e Maset, avevano innescato dei principi di franamento all'interno del versante boscato, con soliflussi che scendevano verso le zone coltivate ed i sottostanti terrazzamenti della Limonara (proprietà Perghem), dove le acque si infiltravano nel vecchio cunicolo che alimentava l'acquedotto di Romagnano. Parte di queste acque venivano nuovamente in superficie poco a monte degli edifici dei Perghem, minando la stabilità del versante, dei vecchi terrazzamenti a secco e dei fabbricati.

Fig. 8 – Il dissesto presente a valle delle opere di presa in loc. Maso Maset, innescato dalle acque risorgive che sono state allontanate dall'area instabile con tubazioni provvisorie (dicembre 2000).

Pertanto, è stata realizzata la captazione delle acque risorgive sottostanti le opere di presa del Maso Maset, con drenaggi e tubazioni provvisoriamente collocate lungo il versante della Limonara, fino alle vasche irrigue presenti a valle della proprietà Perghem.

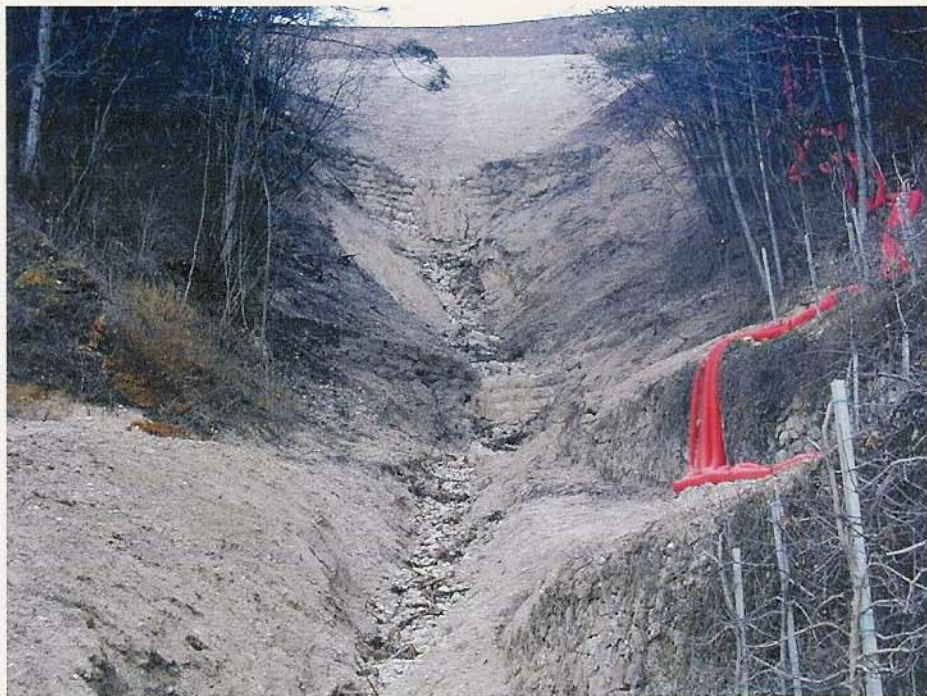
Lo smottamento del novembre 2000 ha messo in luce parte delle opere realizzate nei primi anni del novecento, ed in particolare tre vecchie briglie di consolidamento in pietrame e malta ed alcuni tratti della cunetta che convogliava i deflussi fino al centro abitato.

Fig. 10 – Due delle vecchie briglie di consolidamento realizzate nel 1905, messe in luce dalla colata detritica lungo la vallecola del Rio Prà dell'Acqua (dicembre 2000).

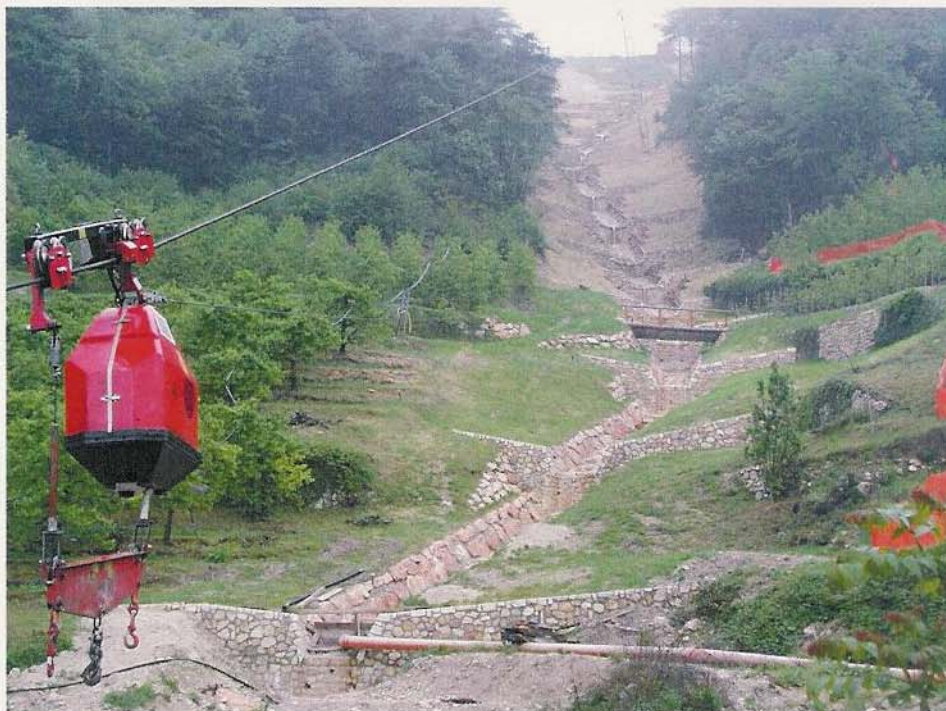
Fig. 11 – Il tratto sul conoide e la parte centro-superiore della vallecola boscata durante i lavori di sistemazione con briglie di consolidamento raccordate da una canaletta in pietrame e calcestruzzo; in primo piano la gru a cavo (teleferica) utilizzata per il trasporto dei materiali (aprile 2002)

- consolidamento dell'alveo su parte del conoide coltivato, fra le quote 271 e 313 m, per una lunghezza di 136 metri, con pendenza media del 31%. Tale tratto è stato sistemato con una serie di briglie di consolidamento, collegate da una canaletta in pietrame e calcestruzzo a sezione trapezia, con fondo irregolare;

- consolidamento dell'alveo all'interno della vallecola boscata, fra la quota 313 e la seconda vecchia briglia posta a quota 345 m, su di un tratto con lunghezza di 65 metri ed una pendenza media del 46%. Anche in questo caso è stata realizzata una serie di briglie di consolidamento collegate da una ripida cunetta in pietrame e calcestruzzo, con fondo scabro a sezione semicircolare e sponde in legname e pietrame, per garantire un valido sostegno al piede dei versanti, che sono stati subito sistemati e rivegetati con tecniche di

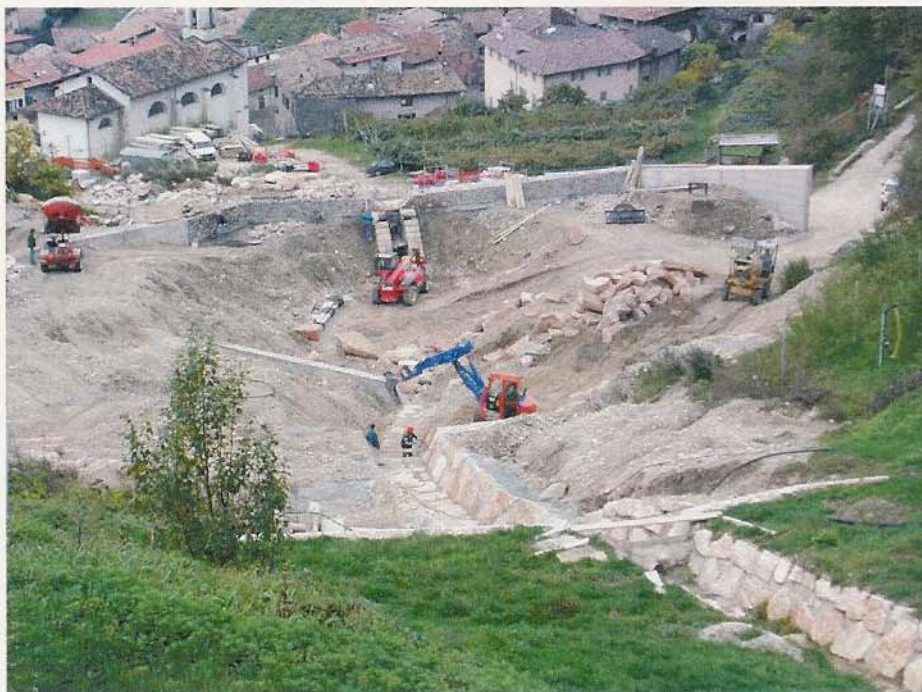
Fig. 12 – Panoramica dei lavori di realizzazione del bacino di deposito, presidiato da una briglia selettiva con terrapieni di protezione e mascheramento (settembre 2002)

- la realizzazione di una briglia selettiva a fessura, con filtro metallico e vallo di contenimento in grado di laminare il materiale detritico potenzialmente convogliato sul conoide in seguito all'eventuale collasso di altre porzioni dei versanti limitrofe all'area consolidata (volume invasabile di circa $2000 \div 2500 \text{ m}^3$). L'opera, posizionata in corrispondenza del cambio di pendenza presente al centro del conoide, è stata inserita nel contesto coltivato del conoide mediante il rivestimento in pietrame delle parti in vista, il rinverdimento ed il cespugliamento dei terrapieni e la creazione, sul lato di monte, di una pozza d'acqua, per migliorare l'aspetto paesaggistico della piazza di deposito;

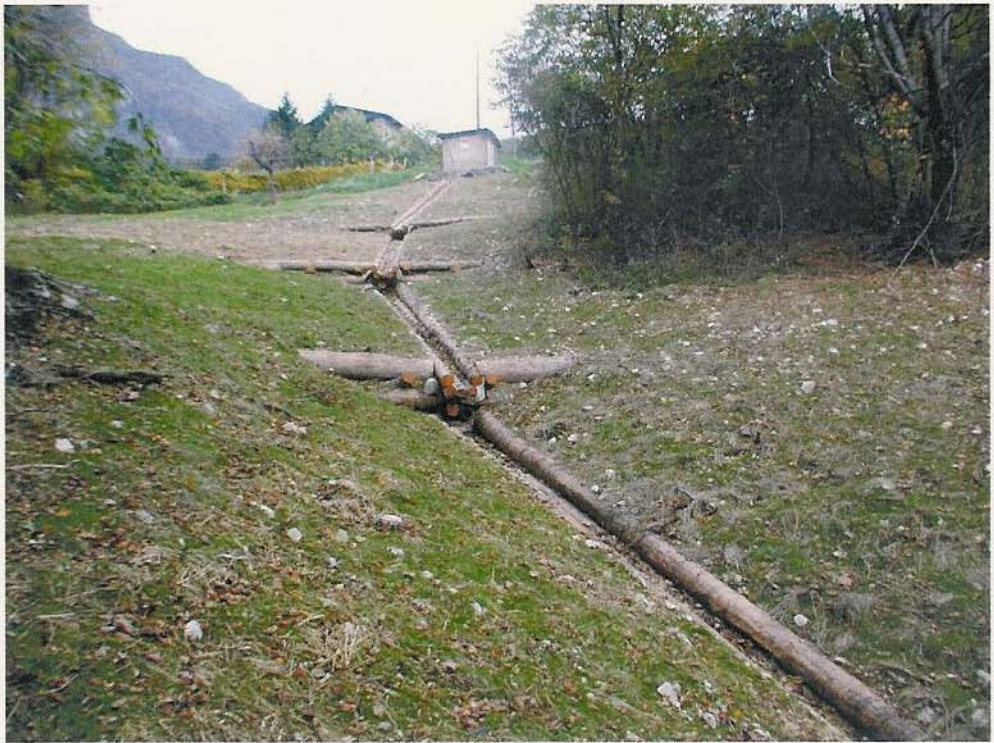
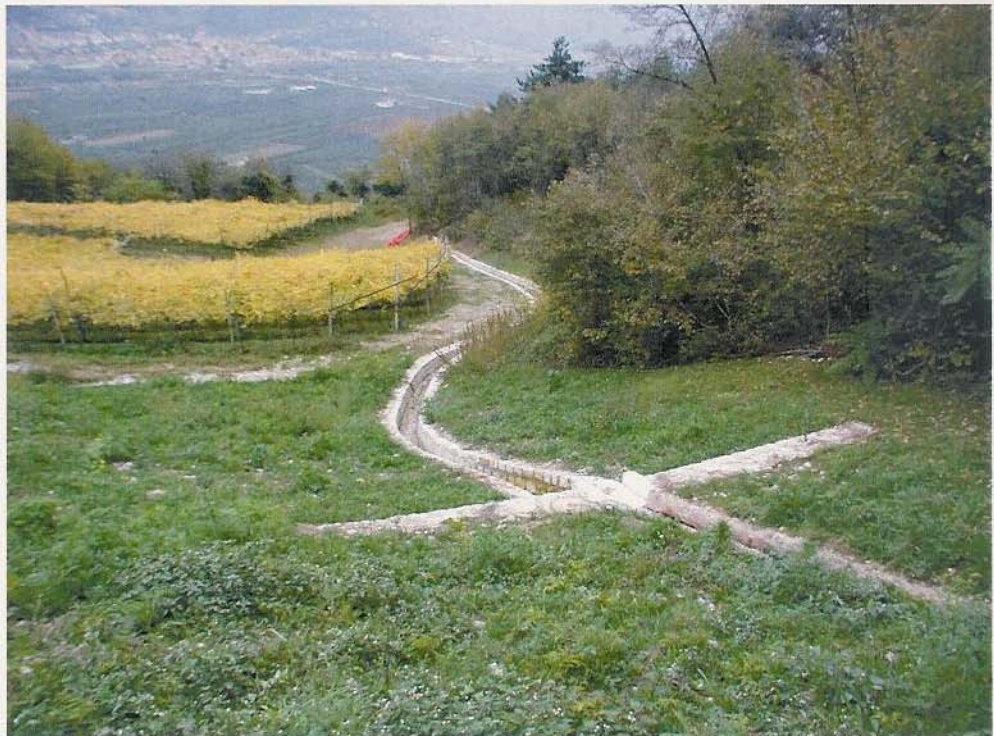
Fig. 13 e 14 – Le opere di sostegno e consolidamento, collegate da una canaletta in legname, realizzate nella vallecchia di Maso Maset, sopra la Limonara. Tutta l'area è stata drenata ed i deflussi sono stati convogliati con tubazioni in PE fino alla sottostante canaletta in pietrame e calcestruzzo (settembre-ottobre 2002)

- la realizzazione di una serie di drenaggi nella parte superiore del dissesto, nei pressi delle risorgive e delle opere di presa sotto Maso Maset;
- il consolidamento del dissesto presente a valle delle opere di presa, mediante opere di sostegno in legname e pietrame, collegate da una cunetta in legname con sottostante drenaggio;

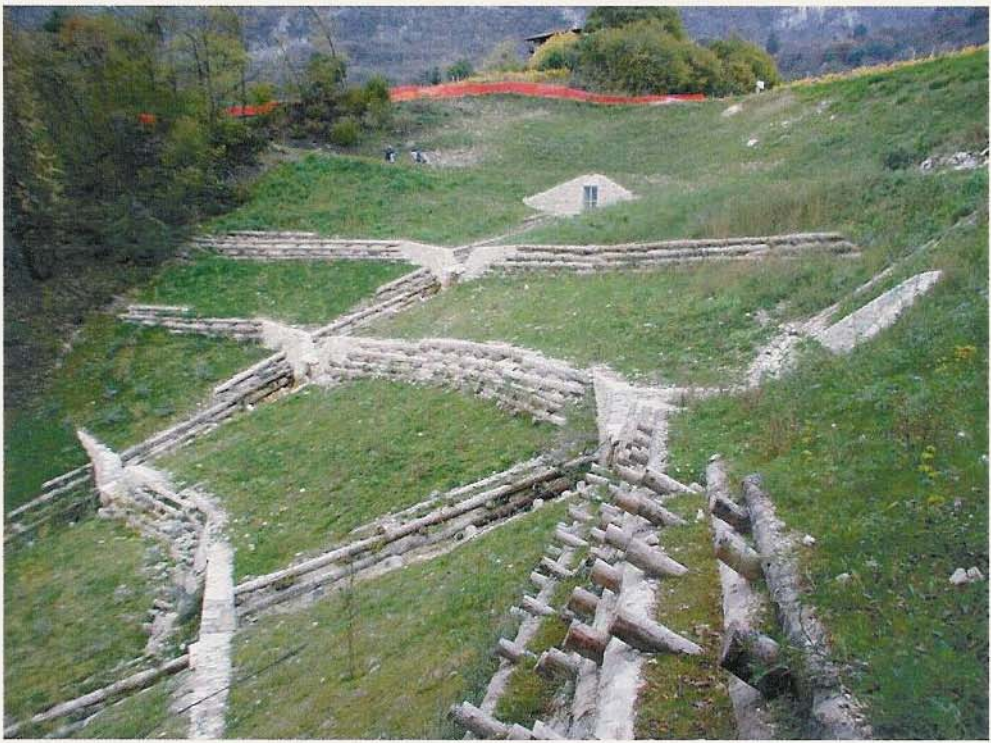
Fig. 15 – Panoramica dei lavori eseguiti alla testata del Rio Prà dell'Acqua: in primo piano le due canalizzazioni intervallate dalle opere di consolidamento e sostegno in pietrame e calcestruzzo o in legname. Sullo sfondo la galleria drenante che capta le acque della sorgente superiore, sulla sponda destra della frana (settembre 2002)

- la captazione ed il convogliamento nelle cunette sottostanti delle due risorgive principali, presenti alla testata del dissesto, mediante due gallerie drenanti ispezionabili;

- il completamento degli interventi di drenaggio e di consolidamento del corpo franoso, mediante lavori di bioingegneria ed opere di sostegno in legname e pietrame, ubicate sul corpo ed alla testata della frana;

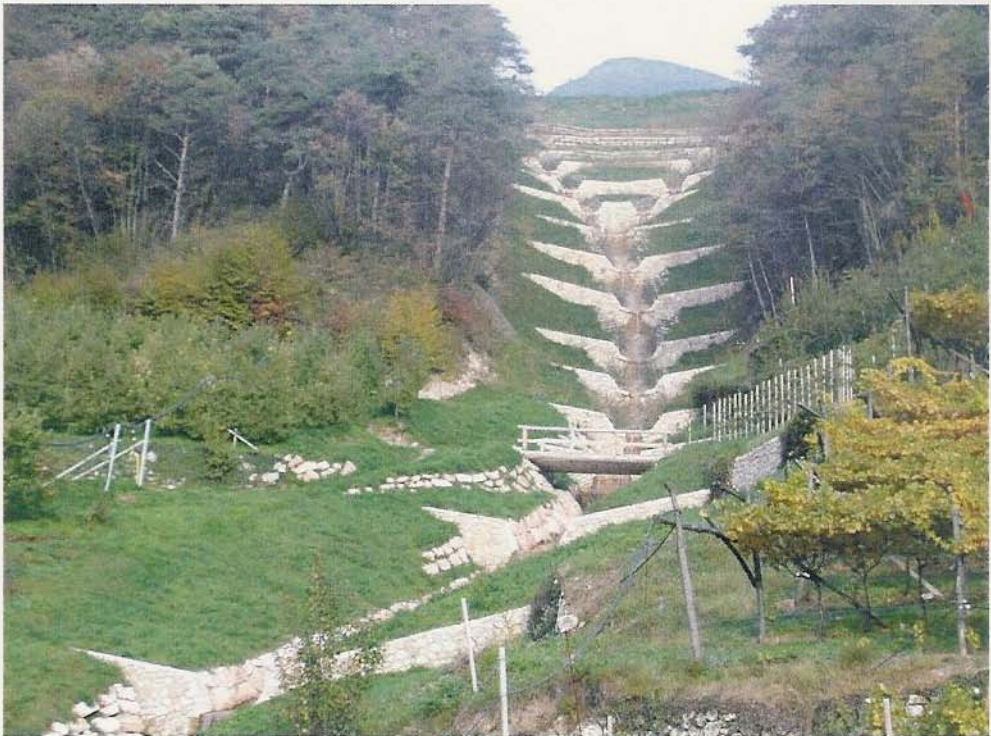
Fig. 16 – I lavori sulla parte centro-superiore della vallecola e sulla testata del franamento sul Rio Prà dell'Acqua dopo tre mesi dalla conclusione delle operazioni di rivegetazione dei terreni (ottobre 2002)

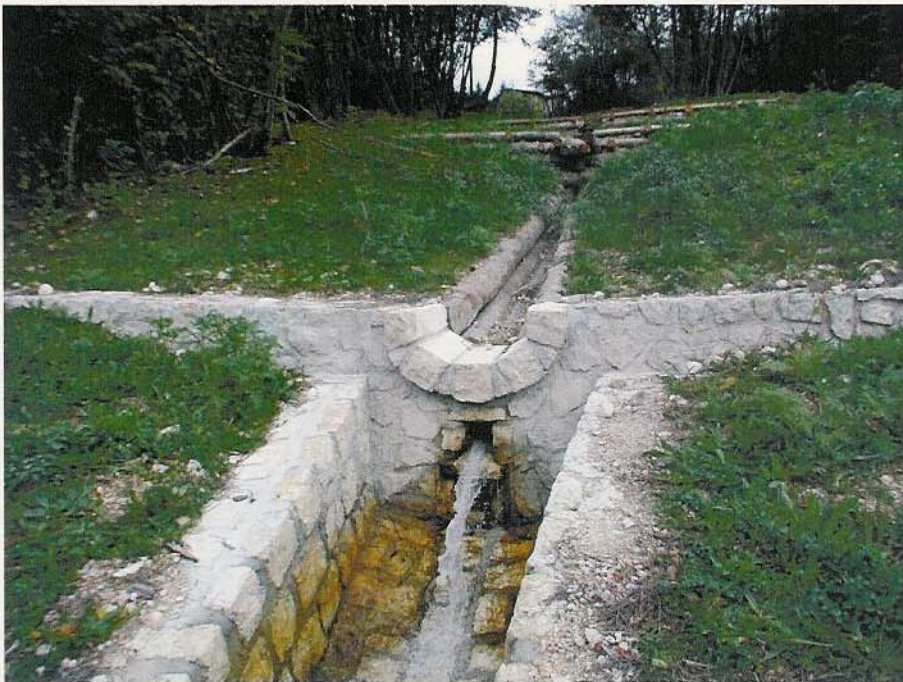
Fig. 17 – I lavori sulla parte centro-superiore della vallecola sopra la Limonara: in primo piano il raccordo fra le opere in legname ed i manufatti in pietrame e calcestruzzo, con il punto di scarico delle acque provenienti dai drenaggi e dalle sorgenti presenti a valle di Maso Maset, a due mesi dagli interventi di rivegetazione dei terreni (ottobre 2002)
