*Interventi urgenti di sistemazione
idraulico-forestale sulle frane del*

Rio Prà dell'Acqua e Val Limonara

**a Romagnano
(Comune di Trento)**

Premessa

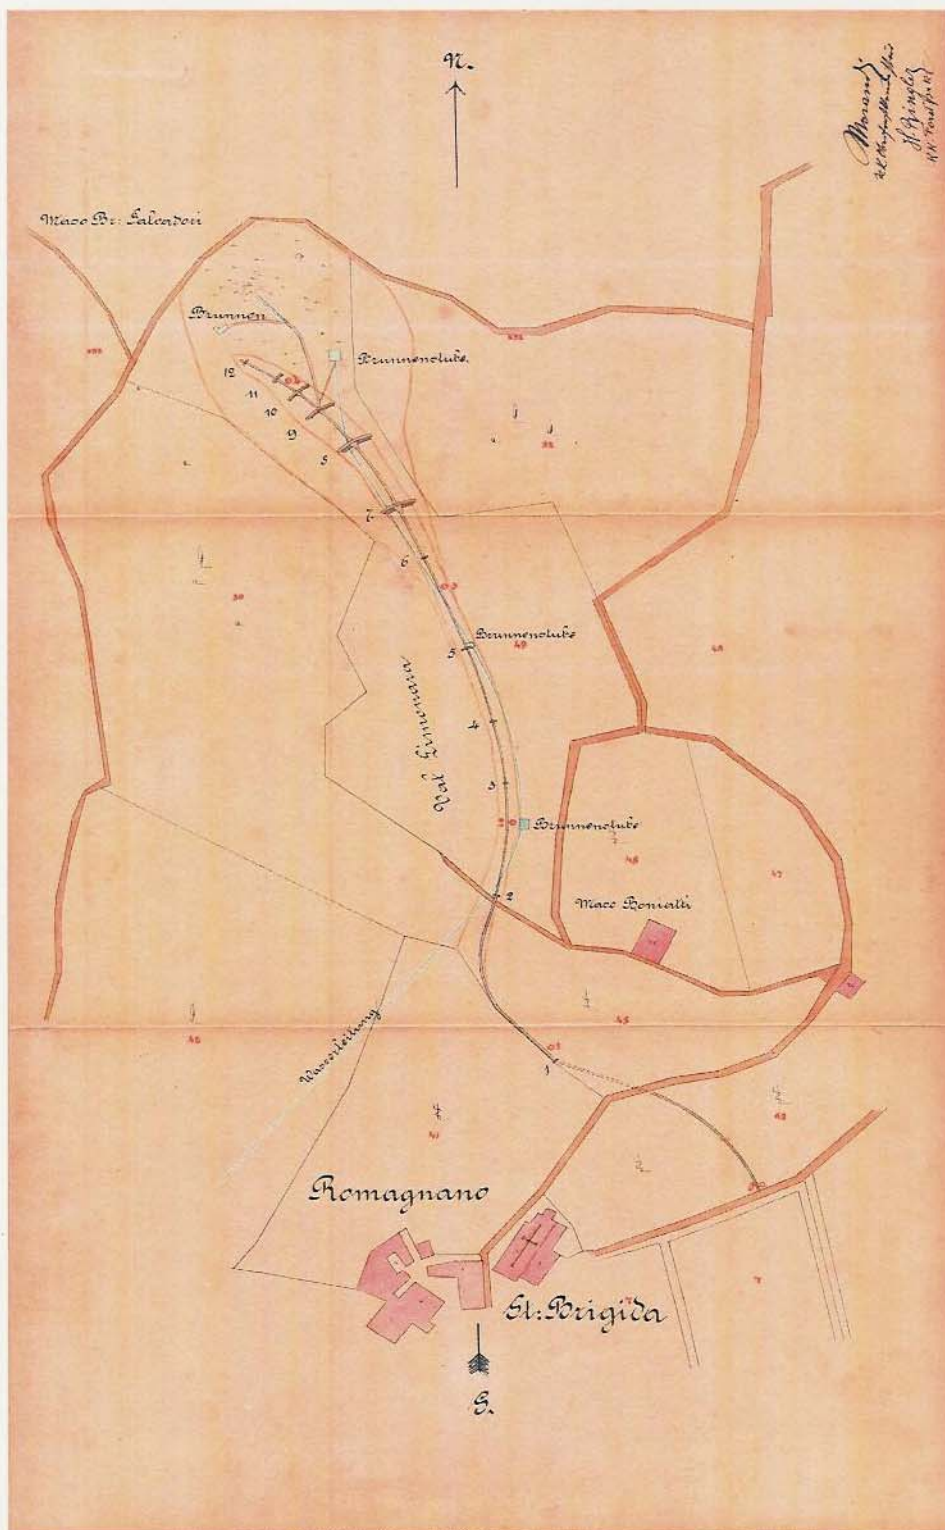
Lo smottamento del novembre 2000 ha messo in luce parte delle opere realizzate nei primi anni del novecento, ed in particolare tre vecchie briglie di consolidamento in pietrame e malta ed alcuni tratti della cunetta che convogliava i deflussi fino al centro abitato.

Fig. 9 – La planimetria degli interventi eseguiti dopo l'evento del 31 marzo 1904, allegata all'atto di collaudo dell'anno 1906.
